MINISTERO DELLE INFRASTRUTTURE E DEI TRASPORTI
DIREZIONE GENERALE PER LE INVESTIGAZIONI FERROVIARIE E MARITTIME

**INCIDENTE OCCORSO A SEGUITO DI COLLISIONE CON PARETE ROCCIOSA
DELL'ISOLA DI LIPARI, LOCALITÀ LAZZARETTO DI MONTE ROSA, IN DATA
08.09.2017 ALL'ALISCAFO CRIS M. DELLA SOCIETÀ LIBERTY LINES**

RAPPORTO DI INCHIESTA TECNICA DI SICUREZZA

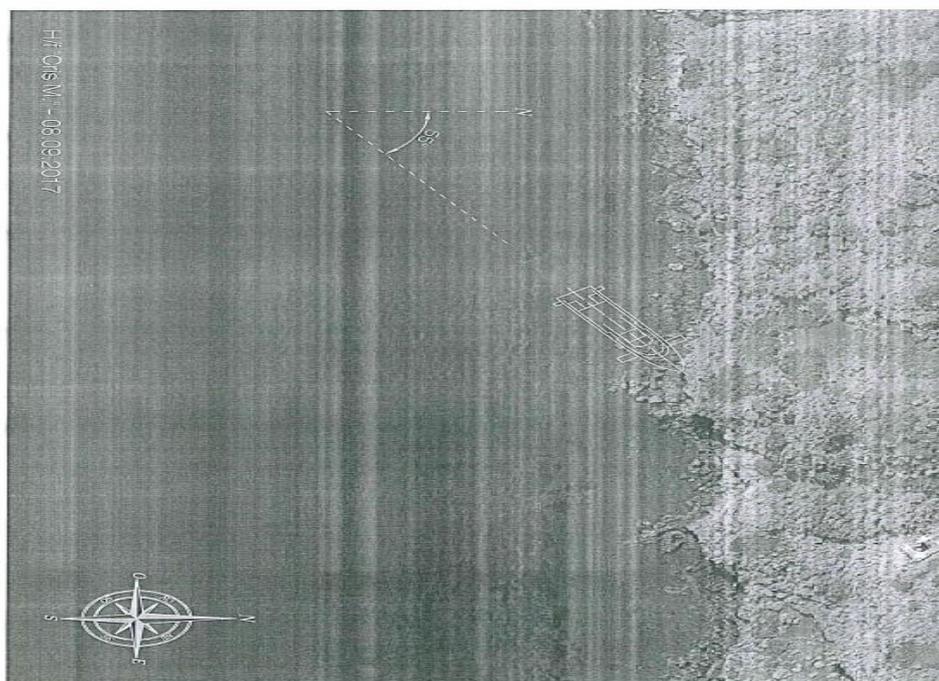
1. Dalla schermata di sopra evidenziata ed in particolar dai dati estraibili della schermata elaborata dal V.T.S. di Messina e la relativa cronologia nautica mostra come il mezzo navale abbia

dapprima impostato una rotta RV 079° in uscita dall'ormeggio del porto di Lipari(punto iniziale di partenza dell'Aliscafo) e l'abbia mantenuta per una distanza di circa 670 metri e dunque quasi al "trasverso" del promontorio del Monte Rosa fino al punto di coordinate lat. 38°28.277' N e long.14°57,354'E e da qui abbia poi assunto rotta RV 055°, pertanto in modo assurdo in rotta di collisione dello stesso promontorio, fino al punto di impatto di coordinate Lat.38°28.677' N e Long. 014° 58.474'E. (Così come da dati trasmessi dal sistema A.I.S. di bordo al satellite e dal satellite al Centro V.T.S. di Messina.

andato a sbattere contro la roccia. Questa verosimile dinamica è compatibile con la schermata VDR sopra riportata.

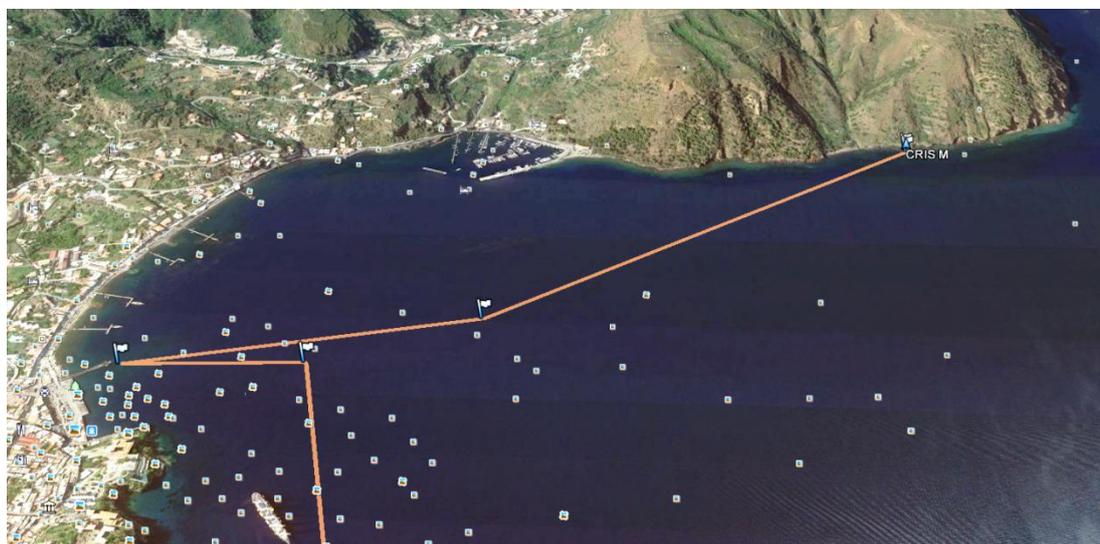
I dati sono gli stessi che si interfacciano con il sistema E.C.D.I.S., pertanto è inverosimile che il sistema cartografico di bordo abbia potuto dare posizioni differenti). Pertanto se il Comandante di bordo avesse seguito effettivamente la strumentazione a bordo sarebbe stato a conoscenza della rotta seguita in rotta di collisione con il promontorio di Monte Rosa. Inoltre dalla ricostruzione del tragitto seguito e analizzando i danni all'unità, è evidente che la velocità fosse troppo alta e pericolosa nello specifico caso segnatamente la navigazione in condizioni di

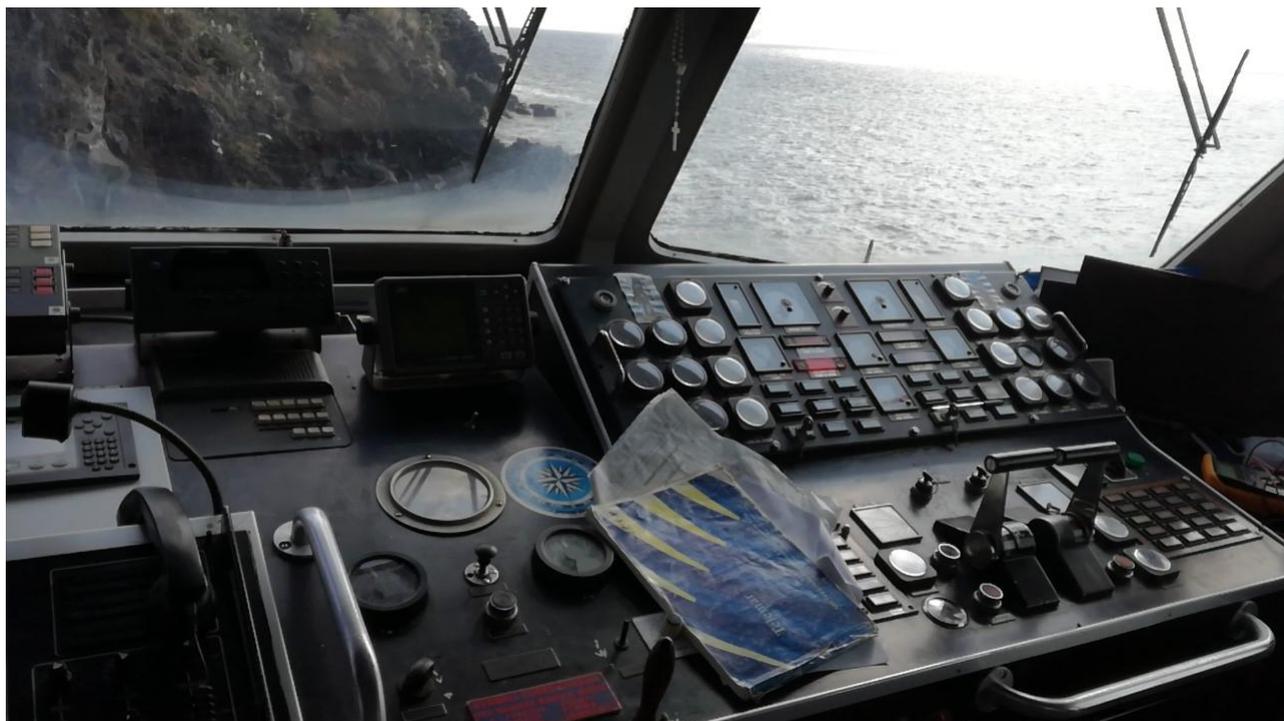
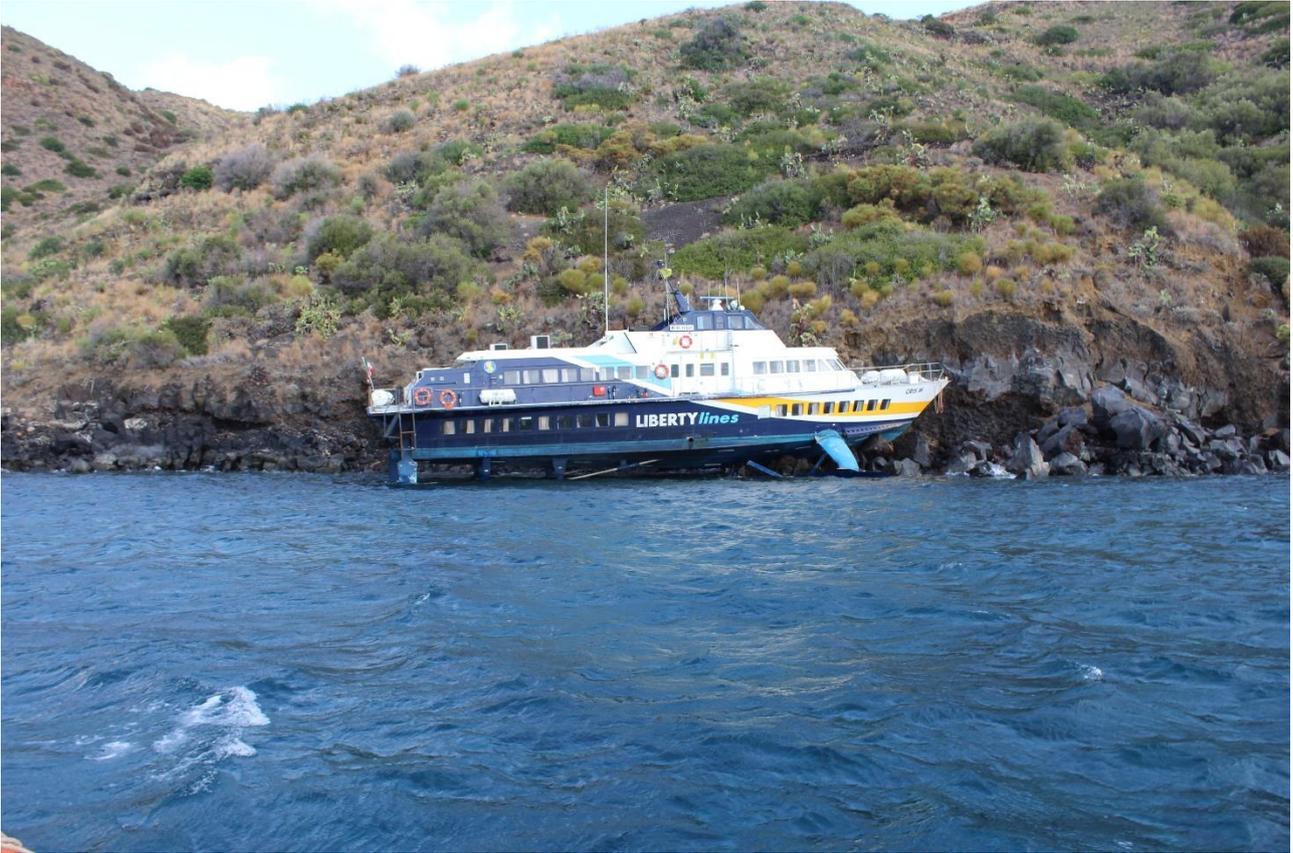
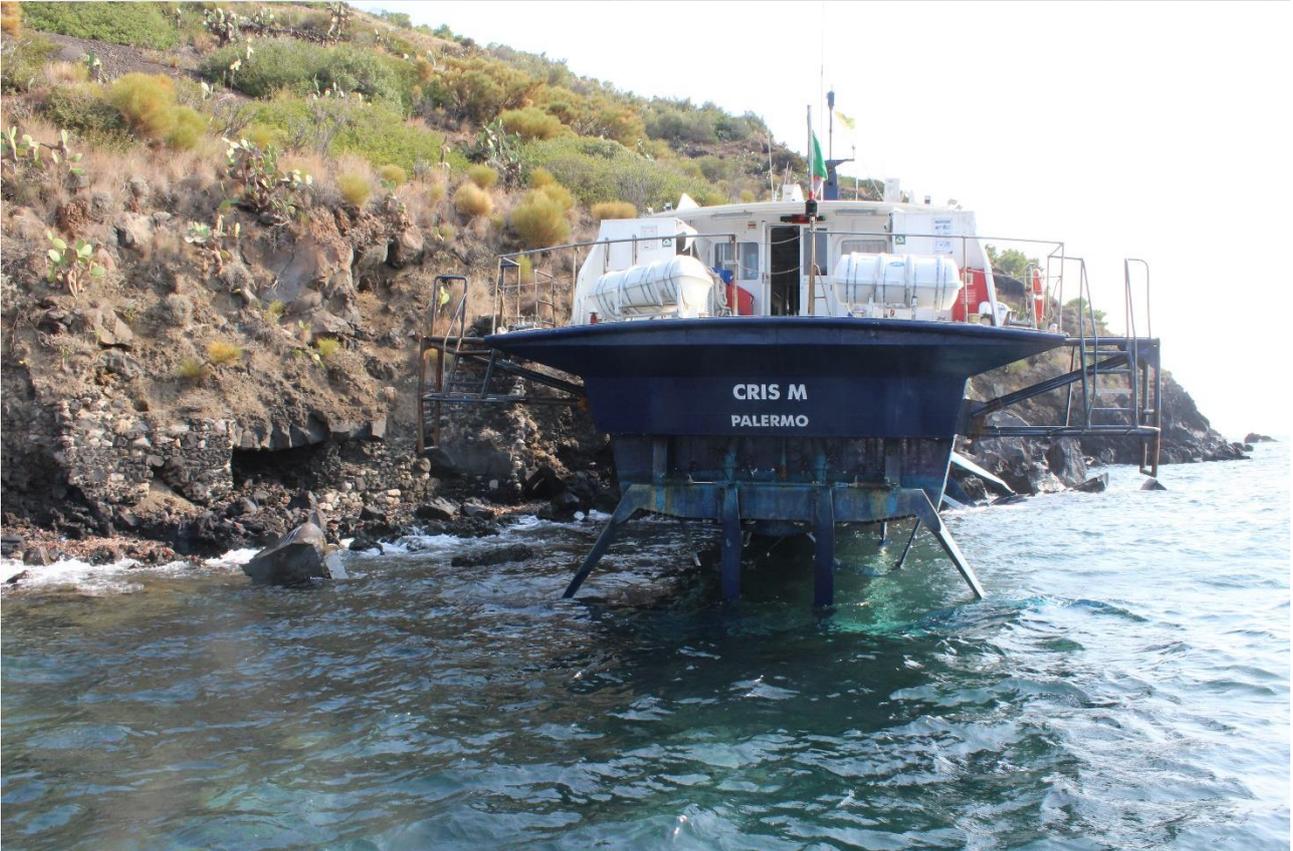
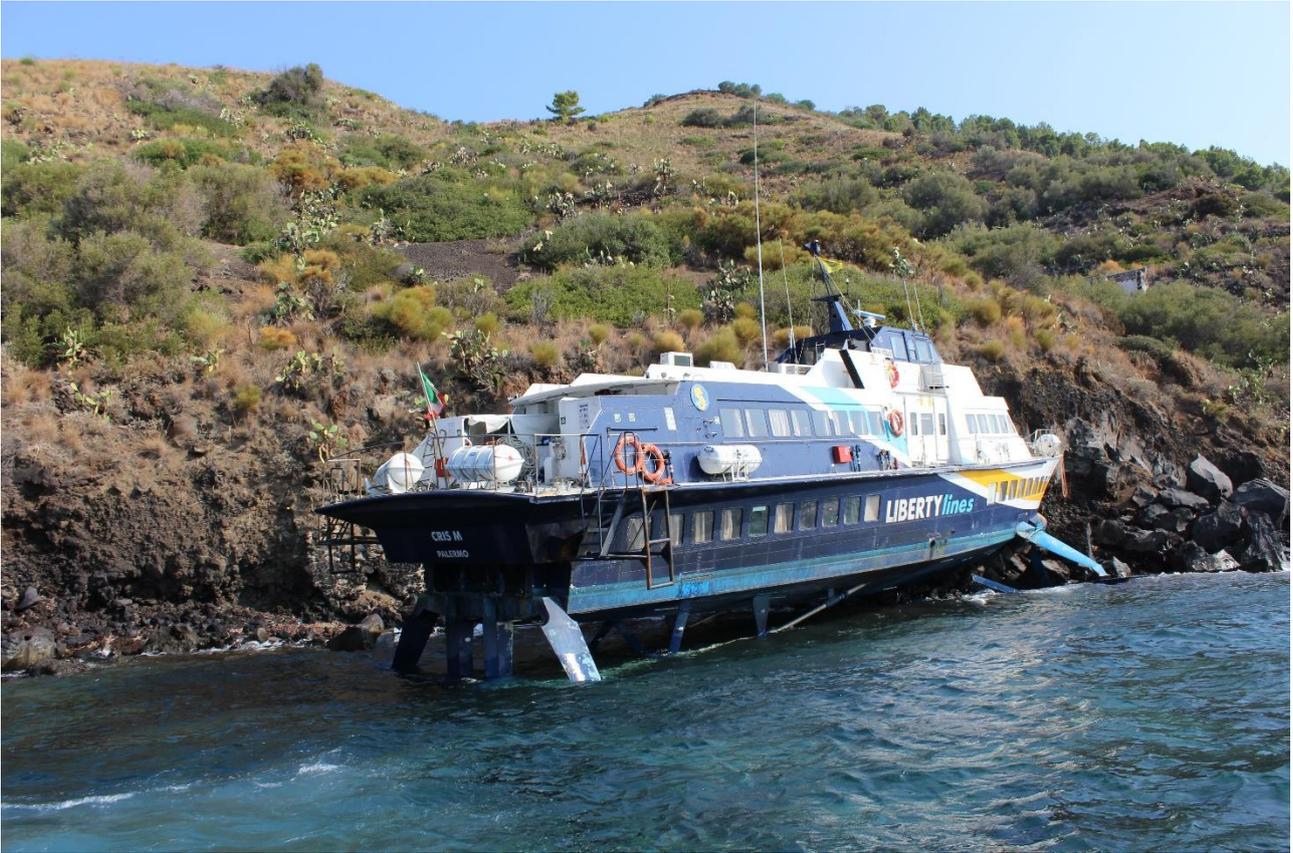
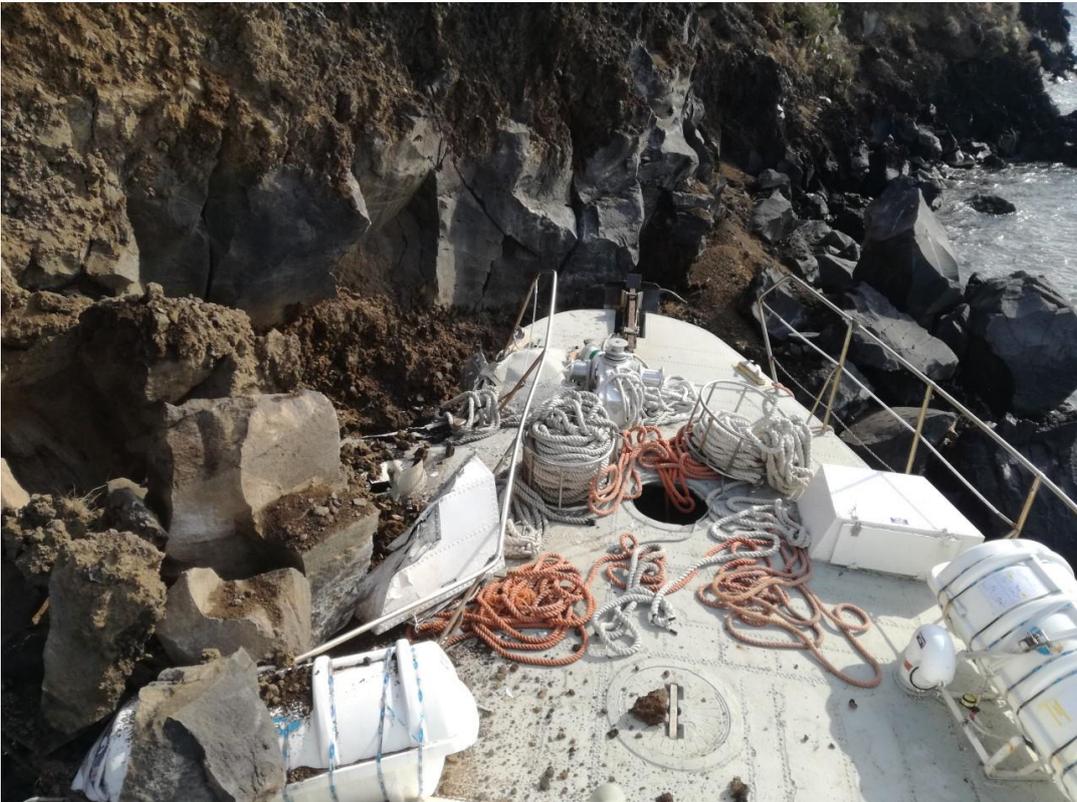
Si riportano di seguito alcune fotografie che evidenziano l'impatto violento dell'aliscafo contro la parete rocciosa:
